Zum besseren Betonbild durch Vermeiden von Phenolharzabfärbungen

BETON \ Wer kennt sie nicht, die braunen, teils bogenförmigen Abfärbungen an der Betonoberfläche nach dem Ausschalen? Ein Phänomen, das in Zusammenhang mit dem Einsatz von Schalungsplatten mit Phenolharzbeschichtungen vor allem in den Sommermonaten auftreten kann, dessen unerwünschte Auswirkung jedoch mit den richtigen Maßnahmen gemildert oder gar verhindert werden kann.

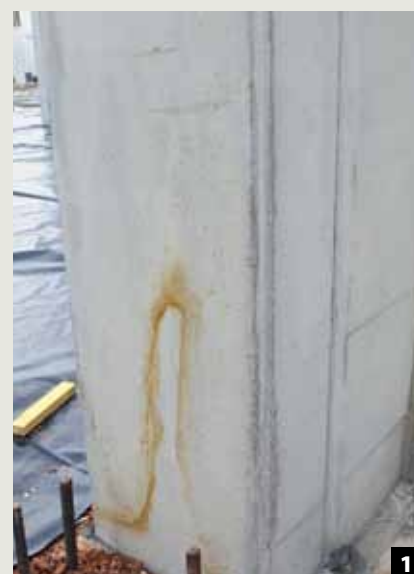
1 Braune, bogenförmige Abfärbungen an Betonoberflächen

Dies bedeutet, dass bei längerer, intensiver Sonneneinstrahlung der Phenolharzfilm angegriffen werden kann, sich einzelne Partikel des Phenolharzes lösen und nach dem Ausschalen als bräunliche Verfärbung am Beton zurückbleiben.

Die Feuchtigkeit des jungen Betons und der stark basische pH-Wert an der Betonoberfläche begünstigen das Ablösen der braunen Zersetzungsprodukte von der Schalhaut. Werden dann beim Ausschalen zunächst nur die Anker gelöst, die Schalung aber nicht komplett von der Betonoberfläche entfernt, so löst sich die Schalung nur teilweise von der Betonoberfläche, während sie in anderen Bereichen noch an der Betonoberfläche anliegt. Feuchtigkeit aus dem Beton kondensiert an der Schalhaut und läuft an dieser hinab. Dabei werden Rückstände vom Beton,

Trennmittel, Schmutz, aber auch gelöste Partikel aus dem Phenolharz usw. mitgetragen. An den Kontaktflächen zwischen Schalung und Beton sammelt sich dann das Kondenswasser und überträgt dabei

die festen und gelösten Bestandteile auf die Betonoberfläche – es entstehen die charakteristischen Rinnspleuren.

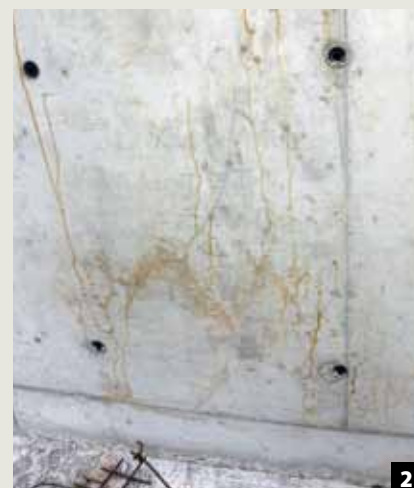
2 Ein weiteres Beispiel für braune, bogenförmige Abfärbungen an Betonoberflächen
